OF. SEINFRA Nº: 0252/2025

**Ref. CI Nº: 0386/2025/SEPLAN/PMII, que solicita Parecer da engenharia civil, sobre edificações construídas na Avenida Beira Mar, no bairro do Rio Ambar.**

**PARECER TÉCNICO – DOC. N° 66/2025 - SSCM / CODEC - jlaj**

**Assunto:** Levantamento p/ Estudo Analítico Evolutivo de Avanço do Mar na Orla das Praias, no espaçamento entre o **Bar do PERU** e o **Bar do MAGO**, **Avenida Beira Mar - BAIRRO NOVO** - Litoral Leste da Ilha de Itamaracá.

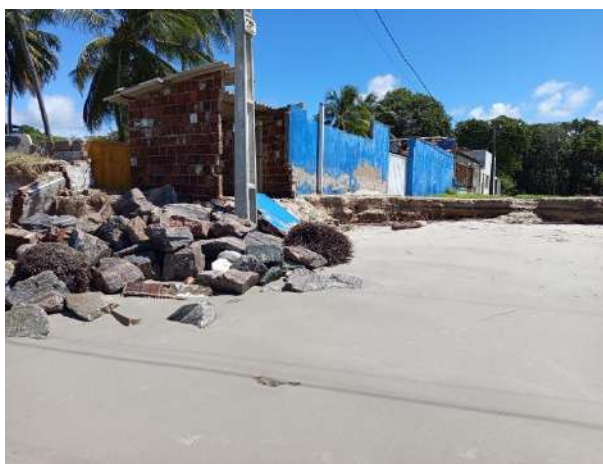
O fenômeno vem causando danos expressivos à orla, com destruição de bens públicos e particulares. Entre os prejuízos identificados, destacam-se o rompimento de calçamentos, o comprometimento de vias de acesso, a queda de postes de iluminação, além do colapso parcial de estruturas residenciais e comerciais situadas próximas à margem. Em alguns pontos, há risco de desabamento e perda total de imóveis (figuras 01 e 02).

Figura 01 – Erosão significativa na praia do Âmbar com destruição do patrimônio público e privado.

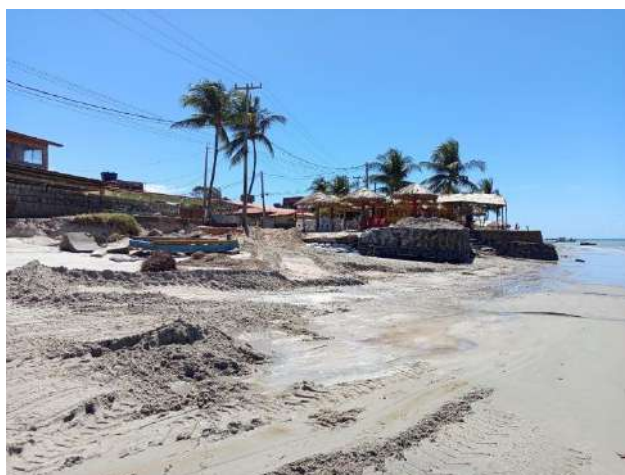
Figura 02 - Erosão significativa na praia do Âmbar com destruição dos subambientes praias.

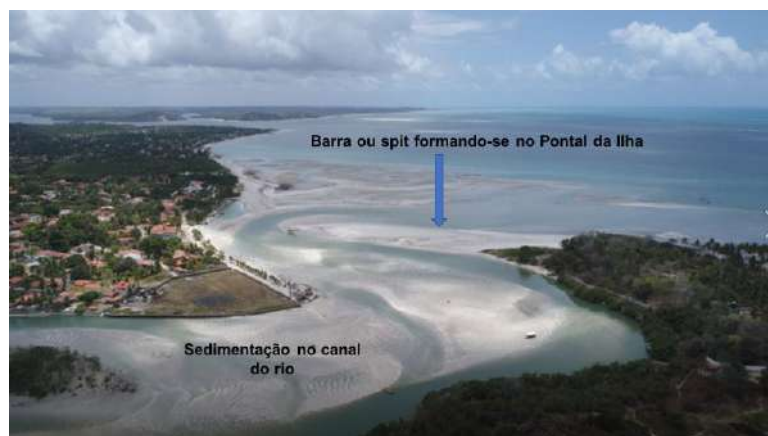
A alteração significativa do padrão de circulação da desembocadura do rio Jaguaribe, formando extenso banco arenoso, dificulta a chegada de sedimentos, pela deriva litorânea observada (figura 03).

Figura – 03 – Foz do rio Jaguaribe mostrando a deposição de sedimentos na margem direita.

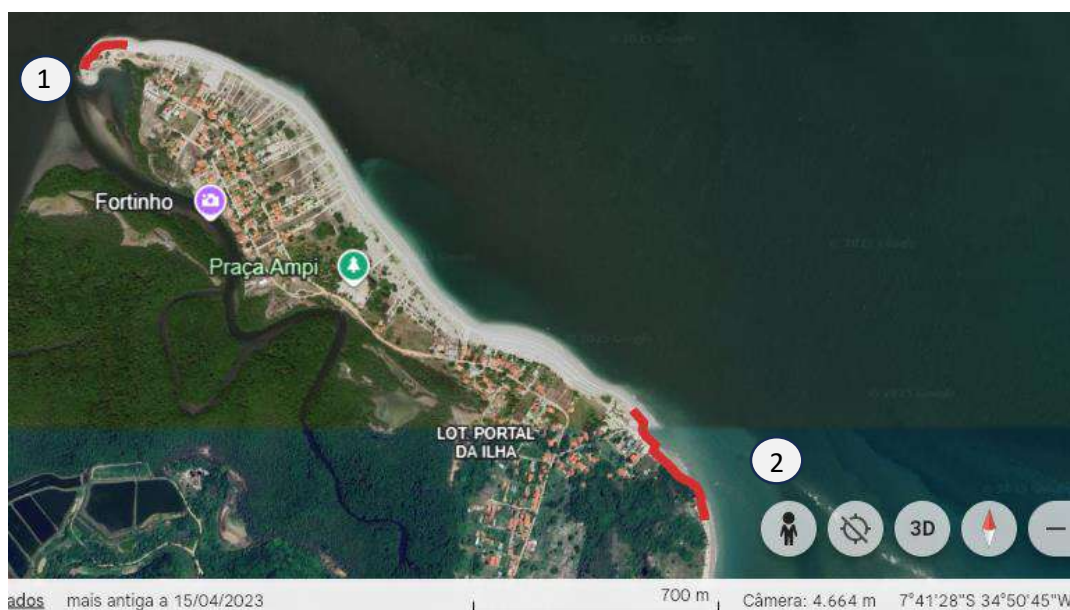
Localizada no extremo norte da Ilha, o Bairro do Pontal apresenta duas faixas críticas, representadas pela linha em vermelho: a primeira medindo 0,16km e a segunda com 0,4 km (figura 2).

Figura 4: Imagem no norte da Ilha de Itamaracá, representada pelo Pontal da Ilha. 1- primeiro trecho do avanço do mar, 2- segundo trecho do avanço do mar.

O primeiro ponto apresenta apenas um bar, que esta desativado e em ruínas, em função do aumento do nível do mar, não foi realizado nenhuma intervenção para tentar conter o avanço do mar.

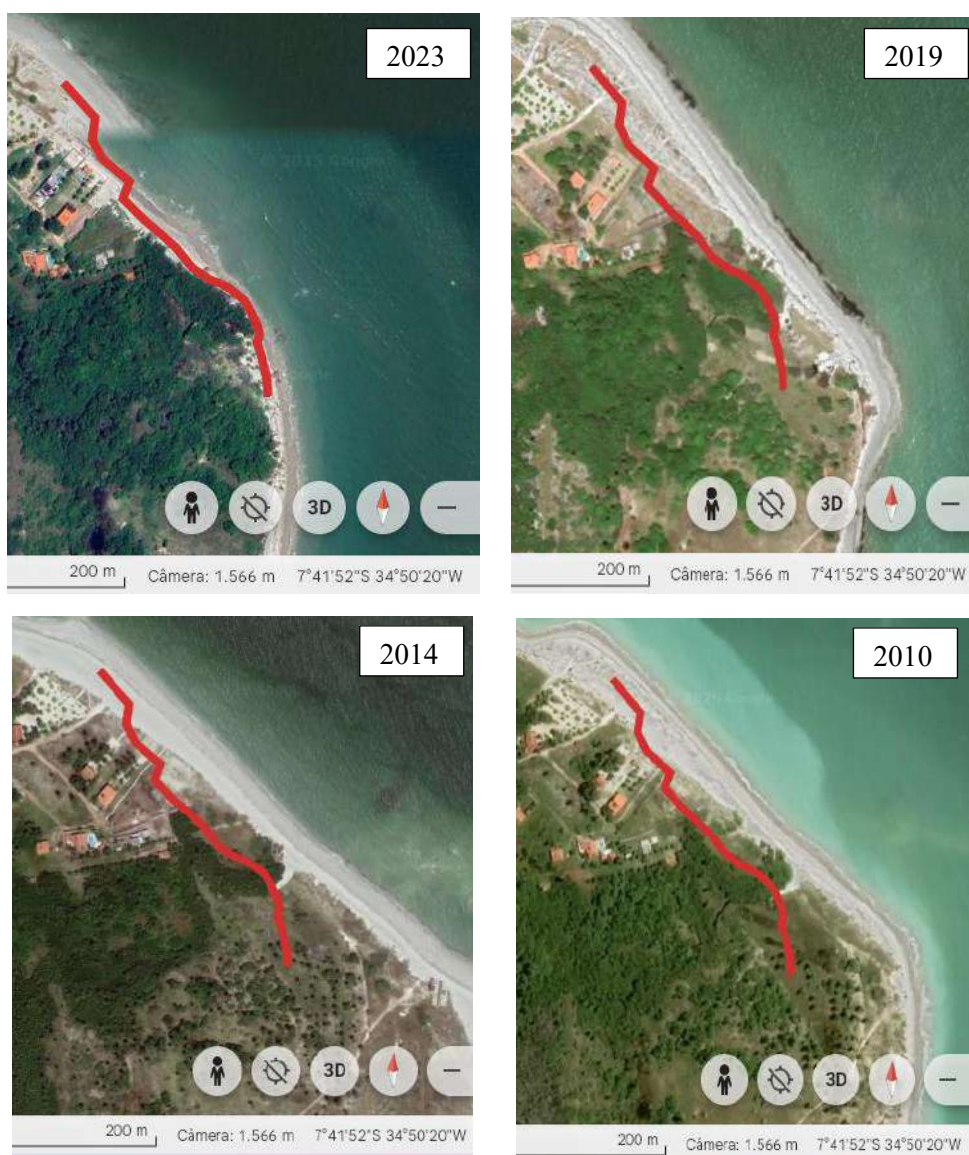
No trecho 2 (dois) foram contabilizadas 5 (cinco) residências, sendo 3 (três) apresentando muro de arrimo e com pedra, para proteger os imóveis, um investimento avaliado em R\$ 93.343,00. A imagens do Google earth nos anos de 2023, 2019, 2014 e 2010, mostra a perda da faixa de areia: 68m, 85m e 86m em ordem cronológica (Figura 3).

Figura 5: Imagens do trecho 2 do Pontal da Ilha, nos anos de 2023, 2016, 2014 e 2010, mostrando o avanço do mar, na Ilha de Itamaracá-PE.

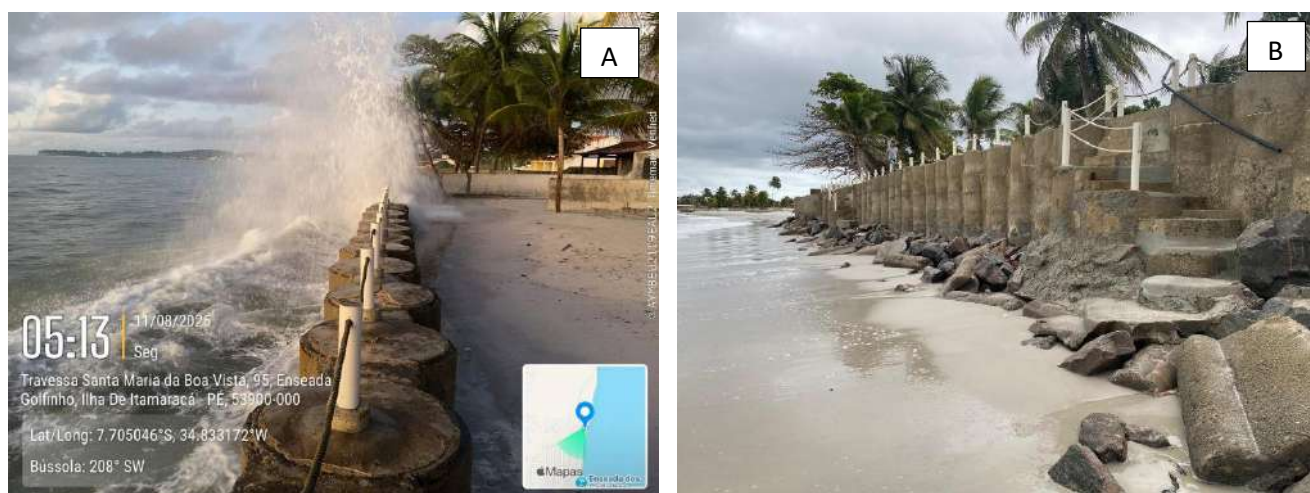
A Enseada dos Golfinhos, é a segunda área crítica, com uma extensão de 1,5km, que abriga um total de 3 (três) bares e 48 residências, sendo contabilizadas 23 intervenções com muro de arrimo/pedras, com estimativa de investimento de R\$ 810.275,00. Foram encontras 5 casas em colapso (parcialmente demolidas) e 1 prédio sem a presença de contenção, com grande risco de entrar em colapso.

Figura 6: Foto registradas na Enseada dos Golfinho, na Ilha de Itamaracá -PE. A-Trecho da praia com muro de arrimo e pedras a fim de proteger os imóveis, durante a maré alta. B-Trecho da praia com muro de arrimo e pedras, durante a maré baixa.

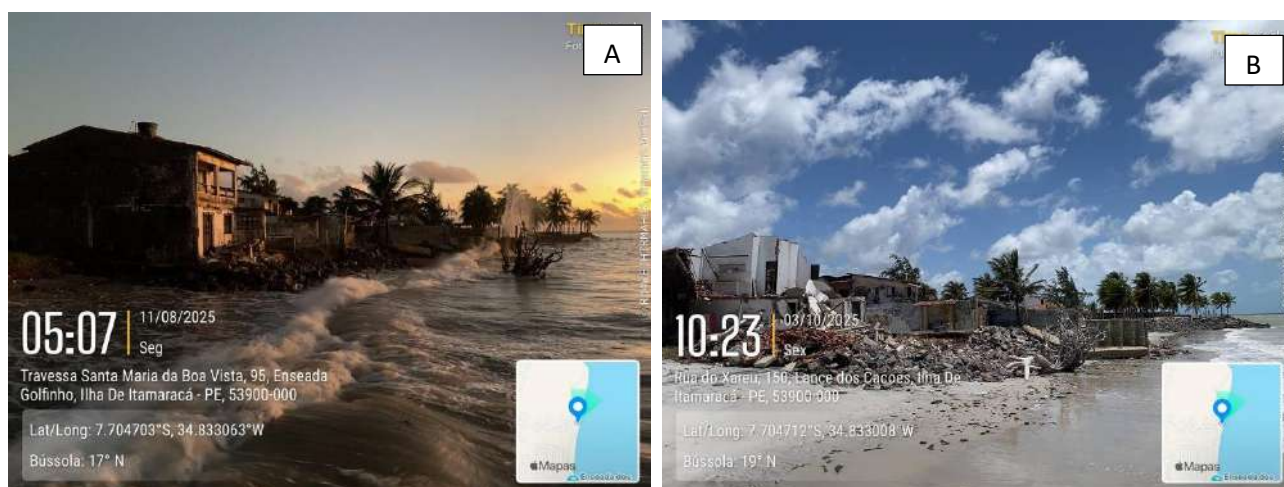
As casas que não fizeram obras de contenção ou apenas colocaram uma barricada de pedra com o passar das marés acabaram com suas estruturas abaladas e/ou colapsou. Abaixo segue uns exemplos:

Imagem 7: A: foto do imóvel em agosto de 2025; B: foto do mesmo imóvel em outubro de 2025, a estrutura colapsou.

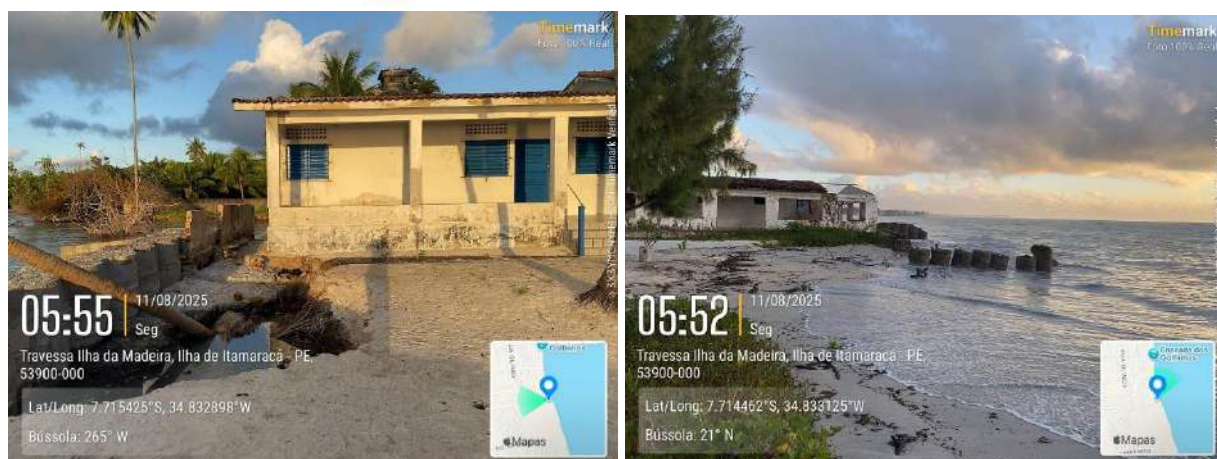
Figura 8: Imóveis na Enseada dos Golfinhos, com a estrutura danificada pela ação do avanço do mar.

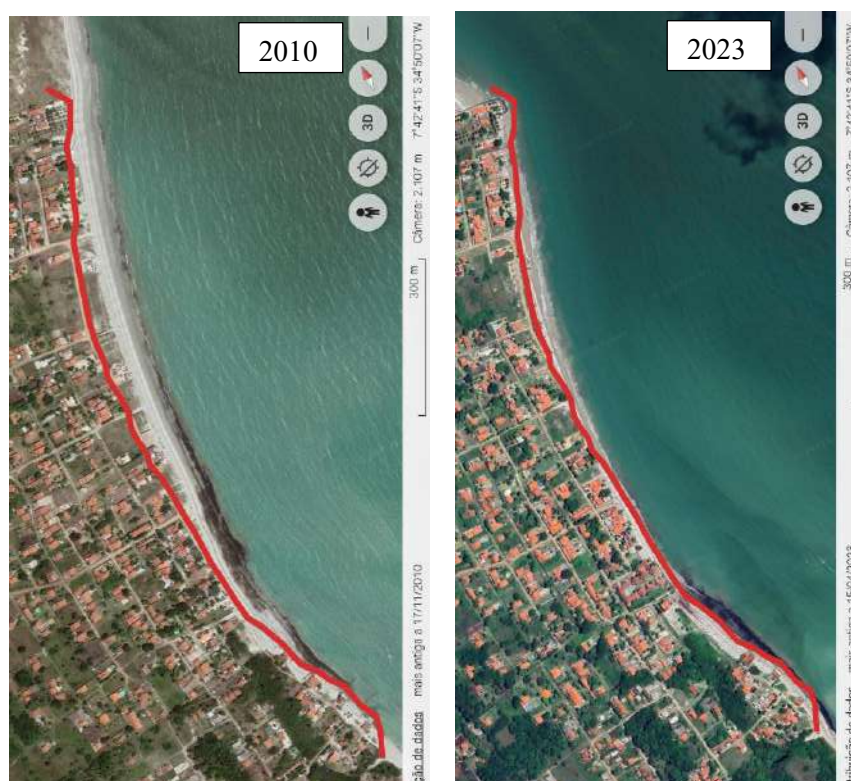
Neste Bairro a Rua beira-mar que tinha o comprimento de 770 metros foi extinta junto com uma área de restinga e alguns bares, totalizando uma perda de 46,6m de área, quando comparado os anos de 2023 e 2010 (Figura 5).

Figura 9: Enseada dos Golfinhos, localizada na Ilha de Itamaracá-PE. Imagens dos anos de 2010 e 2023.

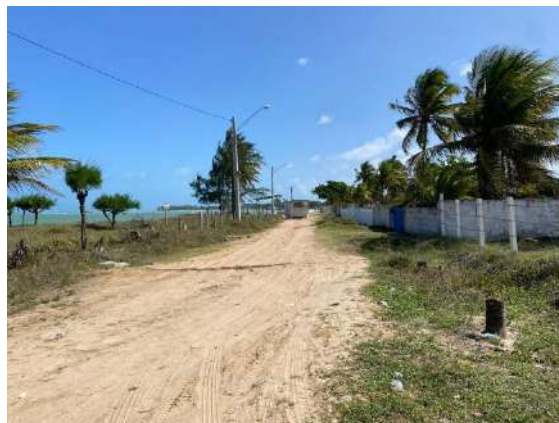
Imagem 10: Trecho da antiga Avenida Beira Mar, na Enseada dos Golfinhos, que foi extinta pelo avanço do mar.

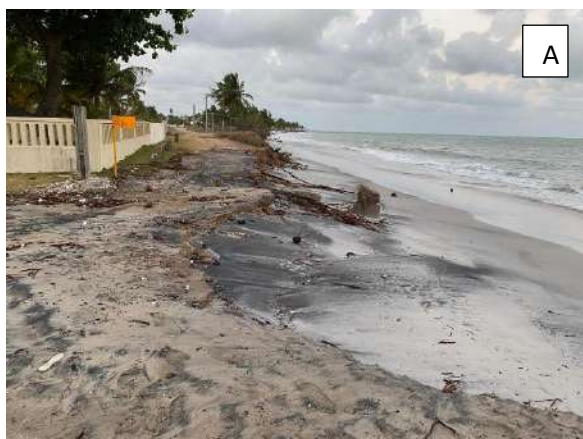
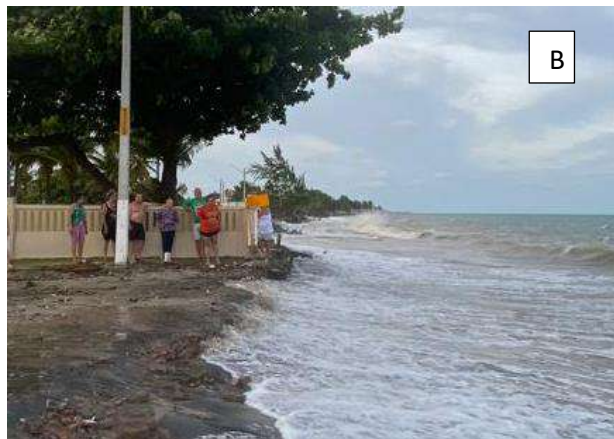
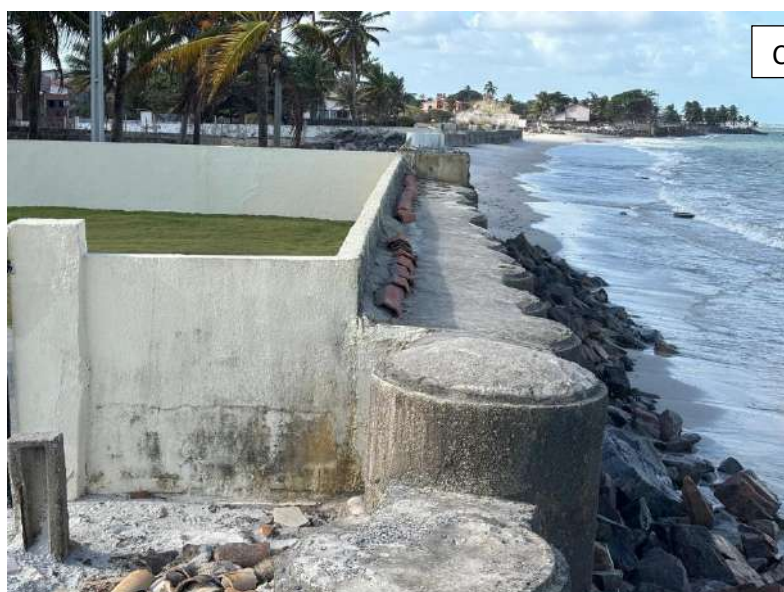
Figuras 11: Imagens ao longo dos anos da Avenida Beira Mar, imagem A, do ano de 2022, imagem B, em 2023 e a imagem C, em 2025. Os registros fotográficos realizados no mesmo ponto.

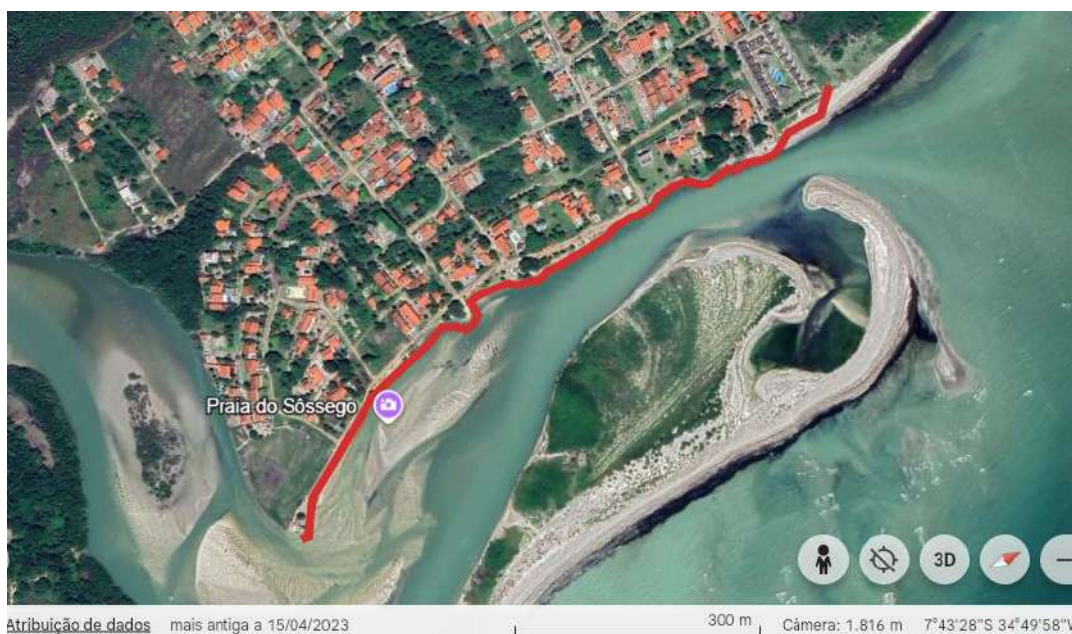
A praia do Sossego, é uma mais área que sofre com a erosão marinha, abrangendo o comprimento de 0,92 km, (Figura 12) de área comprometida, na qual já perdeu linha de praia e a rua a beira mar, conhecida como rua do Sossego está em processo de extinção, alguns trechos não é possível passar automóvel, apenas pedestres, motos e bicicletas. A área contempla 4 (quatro) bares, 32 residências, sendo 20 casas sem qualquer proteção e as demais são utilizadas pedras como medida paliativa, que se soma um investimento de R\$693.000,00. Apenas um condomínio possui a proteção do tipo gabiões.

Figura 12: Imagem da praia do Sossego, na Ilha de Itamaracá-PE, em vermelho mostra toda área comprometida.

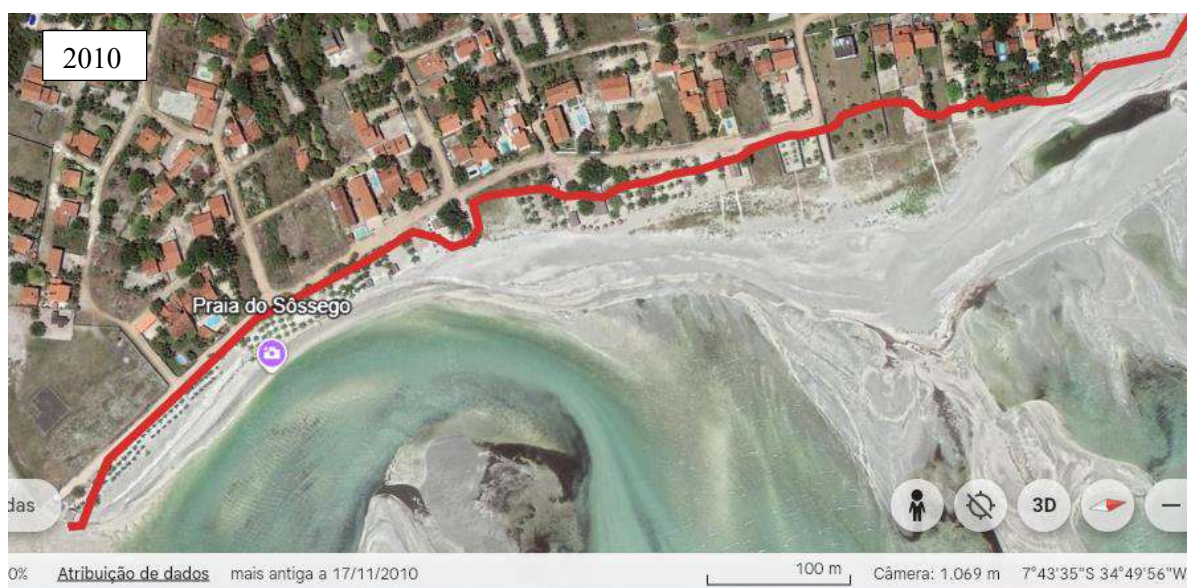
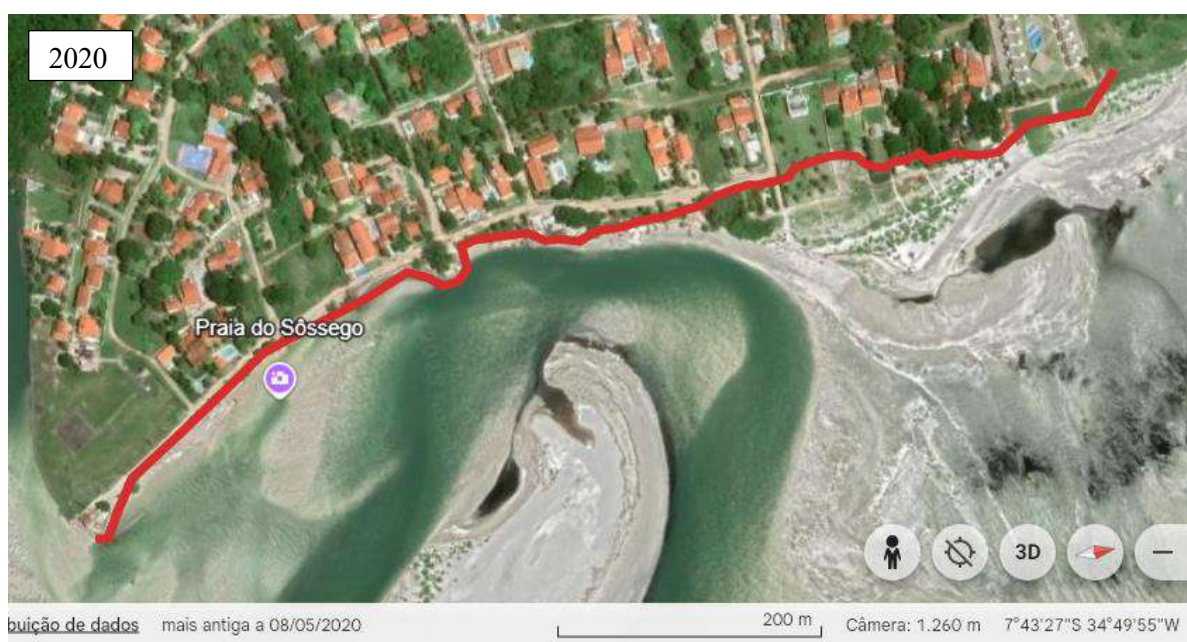
Análise comparativa entre imagens de satélite da Praia do Sossego, nos anos de 2009 e 2023, evidencia alterações significativas na morfologia costeira local. Em 2009, observava-se uma extensa faixa de areia exposta durante a baixa-mar. No entanto, ao se comparar com registros de 2023, verifica-se que essa faixa foi substancialmente reduzida em 252 metros e sofreu deslocamento longitudinal, resultando na formação de um ilimo – uma pequena ilha arenosa próxima à linha da costa. (Figura 13). Vale ressaltar, que a formação do ilimo, surgiu a partir da instalação de dois espigões nas proximidades da foz do Rio Jaguaribe, isso alterou o curso da foz e a toda hidrodinâmico do fluxo de água. Esta área demanda muita atenção.

Figura 13: Praia do Sóssego georeferenciadas em 2010 e em 2020, a linha em vermelho representa a linha de praia em 2023.

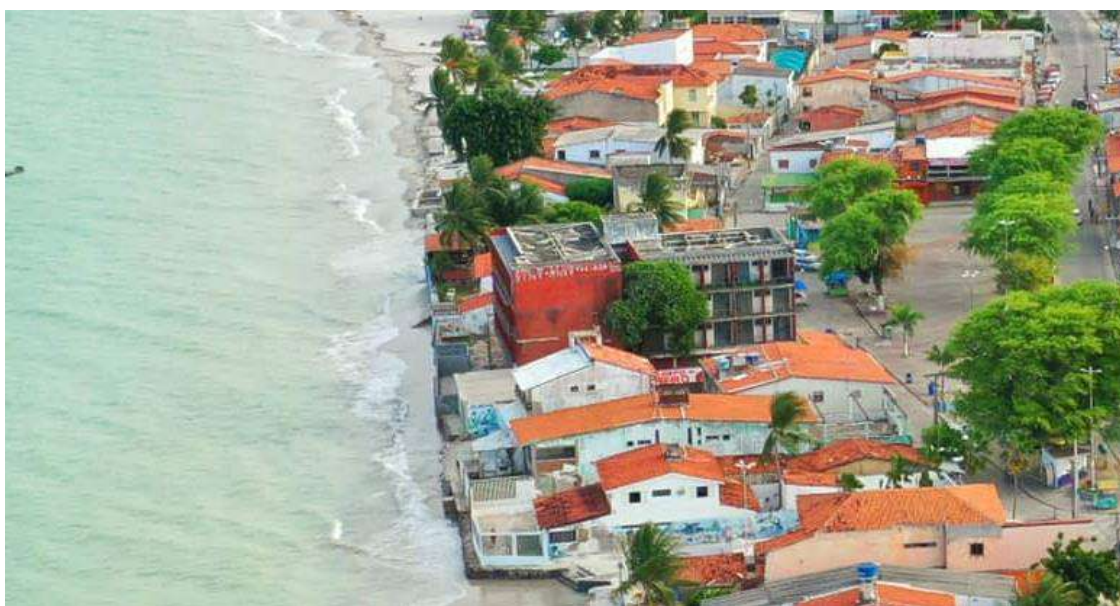
A praia do Pilar apresenta um avanço do nível do mar em um trecho de 0,4 km, onde, é possível identificar edificações residenciais construídas sobre bases elevadas, como forma de adaptação à dinâmica costeira. Ainda assim, durante os períodos de preamar, observa-se que a água atinge diretamente essas estruturas, evidenciando a vulnerabilidade crescente das ocupações frente à elevação do nível do mar e à intensificação dos processos erosivos, podendo prejudicar cerca de 31 residências e 11 caiçaras (Figura 14).

Figura 14: Imagem da Praia do Pilar, na Ilha de Itamaracá, durante a maré alta (Fonte: Rede social da Ilha de Itamaracá).

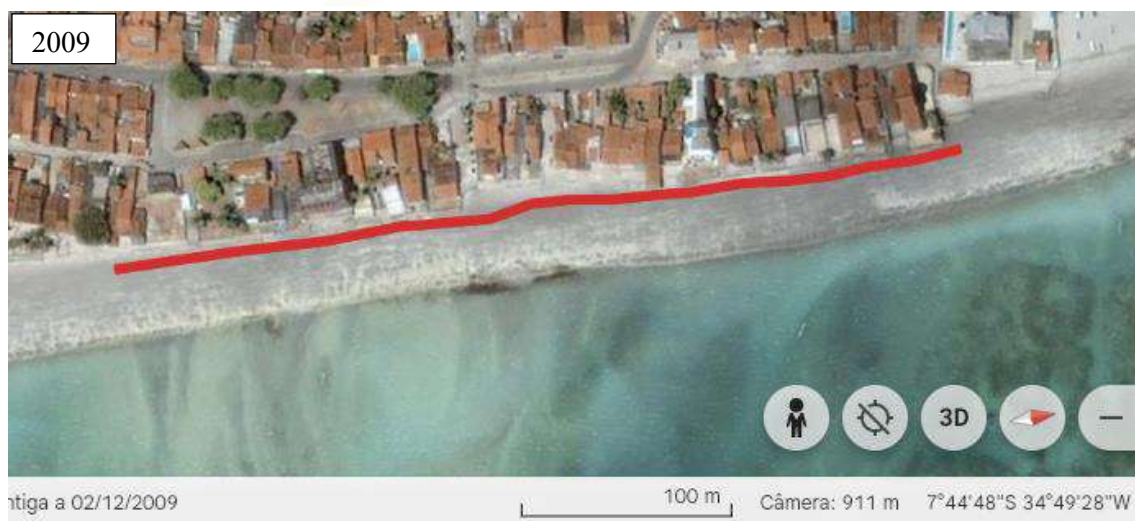
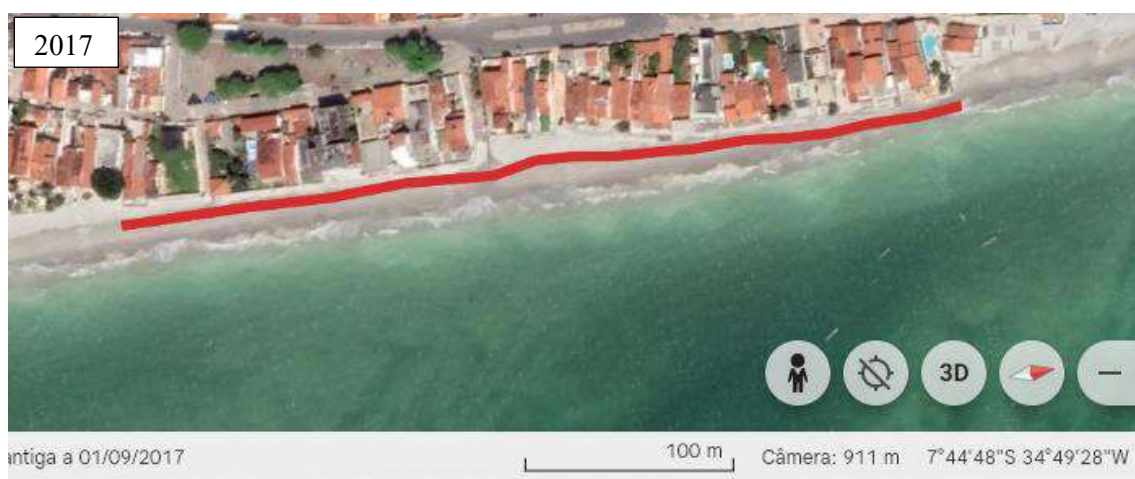
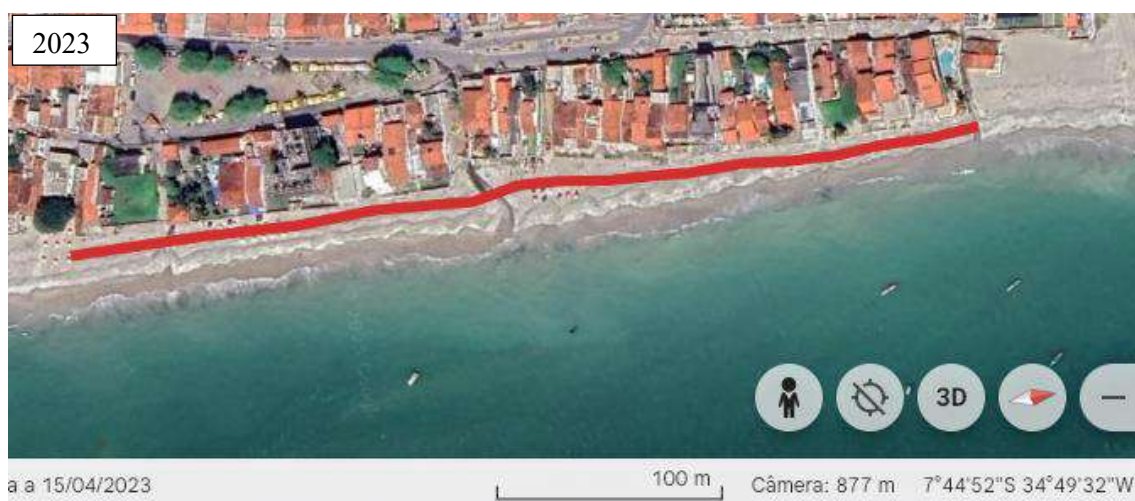
Área do Pilar é a região onde a variação espacial da linha de costa é menor (cerca de 30 m) quando comparada a outros trechos da Ilha de Itamaracá. Essa estabilidade relativa, no entanto, contrasta com a elevada vulnerabilidade da ocupação local. Na Praia do Pilar, observa-se que as edificações residenciais estão dispostas em proximidade crítica ao mar, com ausência de faixa de restinga ou reduzida zona de amortecimento natural. (Figura 15).

Figura 15: Trecho da Praia do Pilar, na Ilha de Itamaracá-PE, nos anos de 2009, 2017 e 2023. A linha em vermelho faz uma análise comparativa através dos anos de como a costa se comporta.

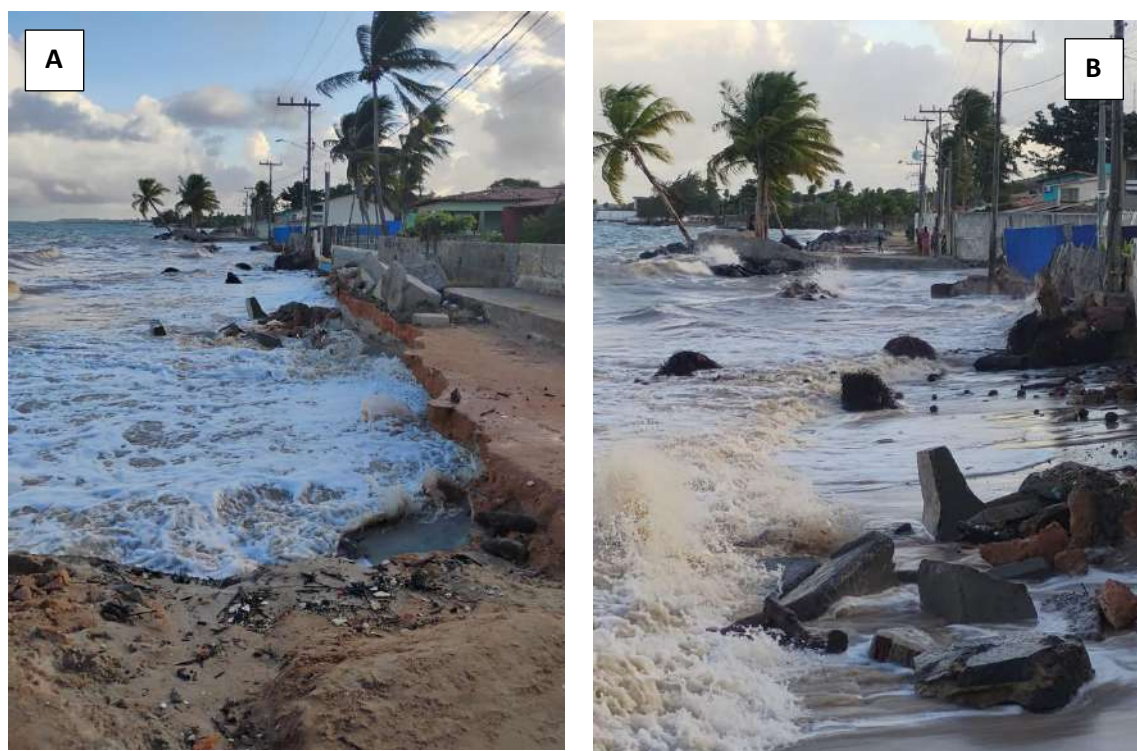
Ao sul do Rio Âmbar, foi identificada a presença 94 residências, 5 bares e 12 caiçaras, localizadas em área crítica de vulnerabilidade costeira. Observou-se que a Avenida Beira Mar se encontra parcialmente comprometida estruturalmente, com trechos severamente danificados em decorrência do avanço do mar, 75 residências estão com o acesso às suas casas interrompidas. Para evitar que o avanço do mar perdure, a população está dispondo blocos de rocha na praia para evitar que o restante da rua seja comprometido juntamente com as residências. (Figura:16), um investimento que chega a R\$ 200.000,00 reais juntamente com muros de arrimo avaliados em R\$ 347.155,00 reais, somatizando um aporte financeiro da população de R\$ 547.155,00 na região.

Figura 16: Imagens registrada no Rio Âmbar, na Av. Beira Rio, na Ilha de Itamaracá, no dia 02/03/2025, durante a preamar de 2,7m (A) e a imagem B, registra a vazante do mesmo local (Imagens: André Priem).

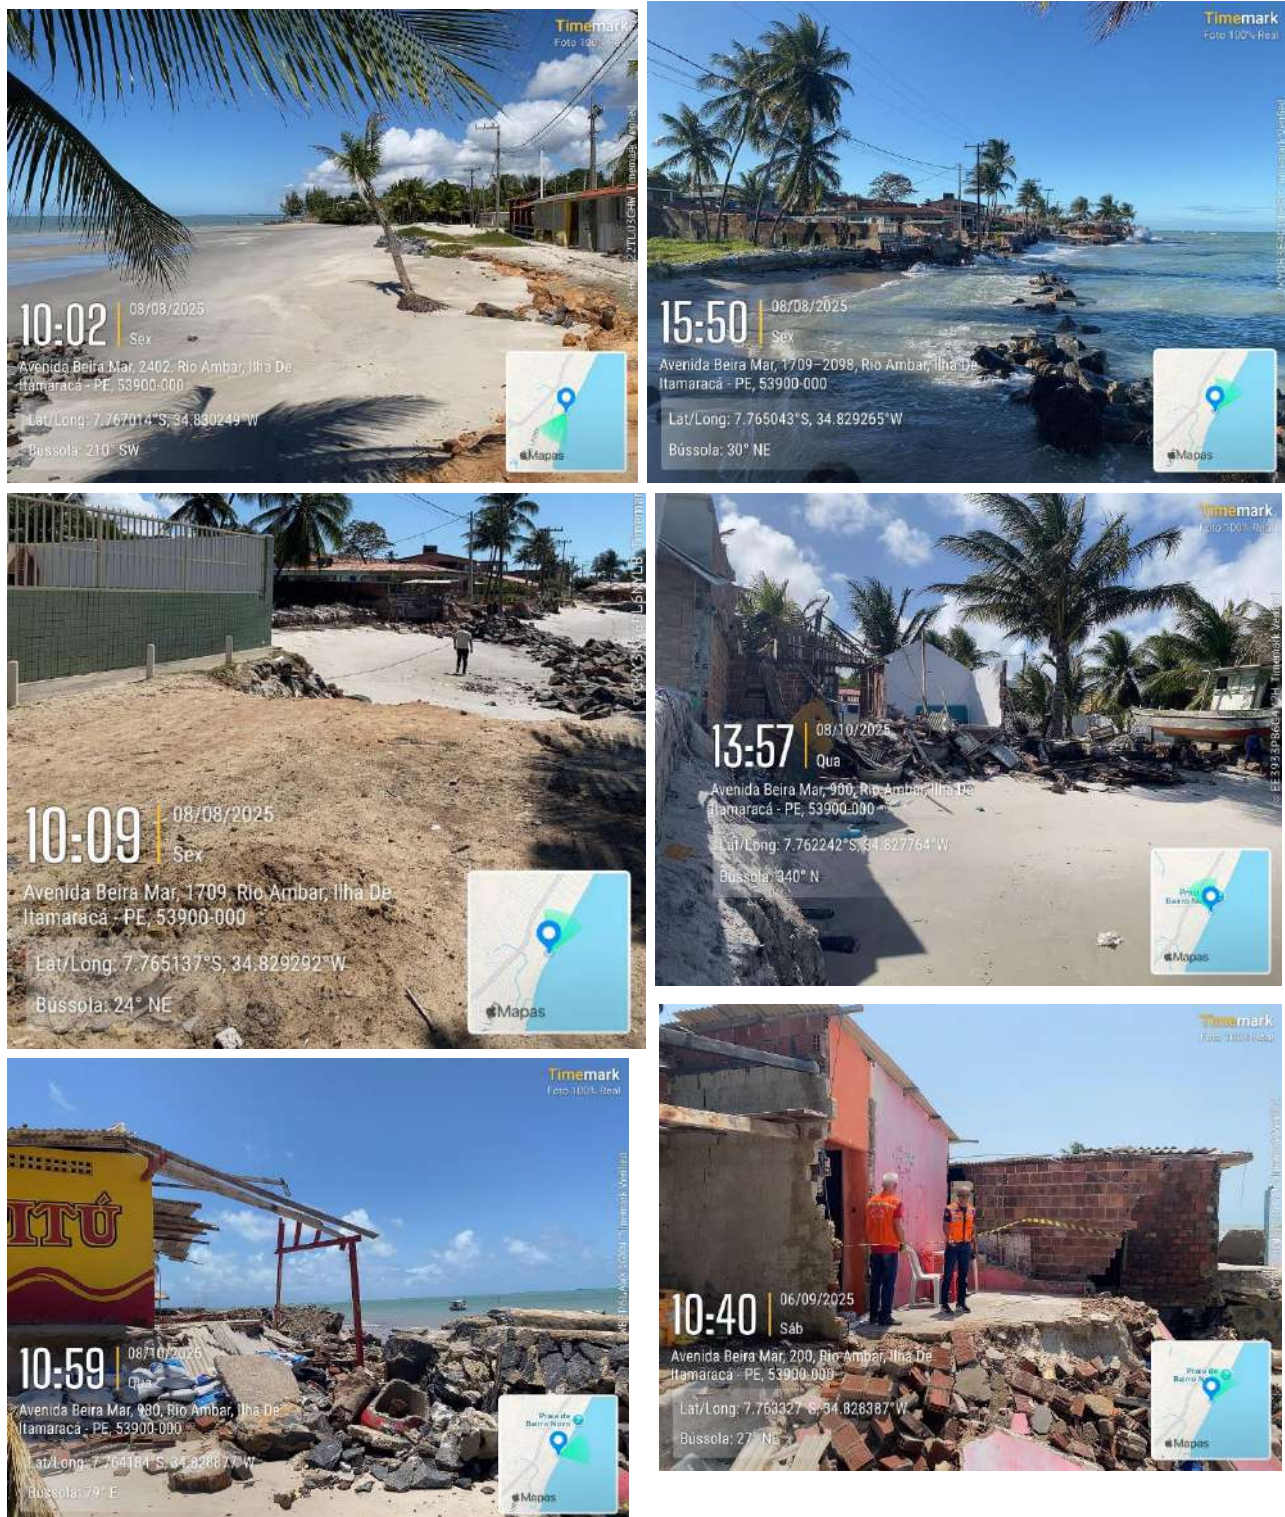
Durante o segundo semestre do ano, houveram 6 dias que a altura de maré chegou a 2.7 de amplitude, 12 caiçaras, 5 bares e residências foram destruídos e um trecho da avenida beira mar do Bairro foi condenada pela defesa civil, os postes tombaram

comprometendo o fornecimento de energia da região, o abastecimento de água da Compesa também foi suspenso no bairro (Figura 17).

Figura 17: Destruição dos bares, ruas, caixaras e residências, localizados no Rio Âmbor, após a maré alta.

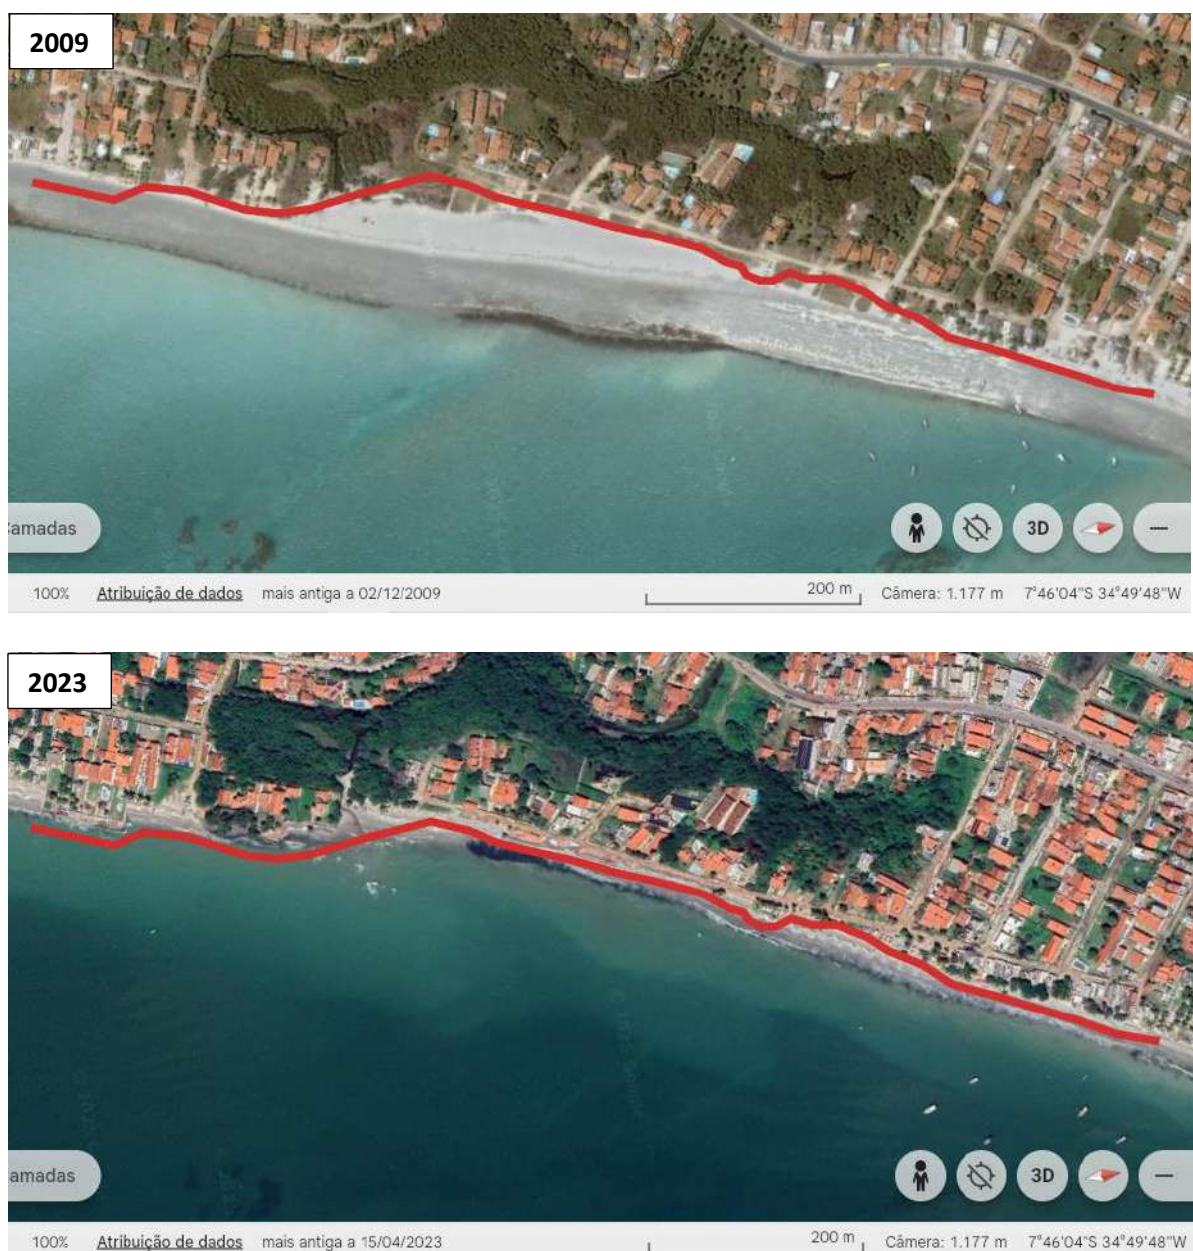
Quando comparamos as imagens de satélites do ano de 2009 em relação a 2023, houve um avanço do mar de aproximadamente de 69 m, na área com a maior diferença. A região sul do Rio Âmbar, o avanço do mar foi parcialmente contido pela presença de um muro de arrimo, que atua como estrutura de proteção costeira e abrange sete unidades residenciais (Figura 18).

Figura 18: Trecho do Rio Âmbar, na Ilha de Itamaracá-PE, nos anos de 2009 e 2023. A linha em vermelho faz uma análise comparativa através dos anos.

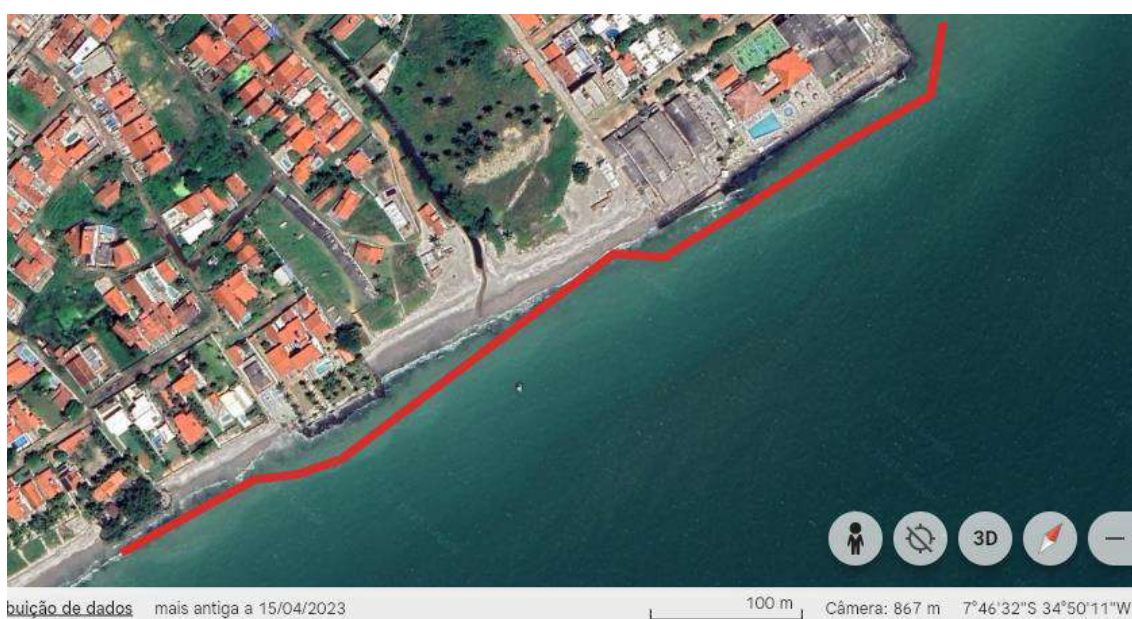
O bairro do Forte Orange apresenta dois trechos críticos: o primeiro localizado nas intermediações do Iate Clube, possuindo uma extensão de 0,64km, que completa 11 casas, sendo 4 unidades apresenta contenção de rochas, e o Iate Clube disponibiliza de um reforçado muro de arrimo (Figura 19).

Figura 19: Trecho 1 da área do Forte, que sofre com o avanço do mar.

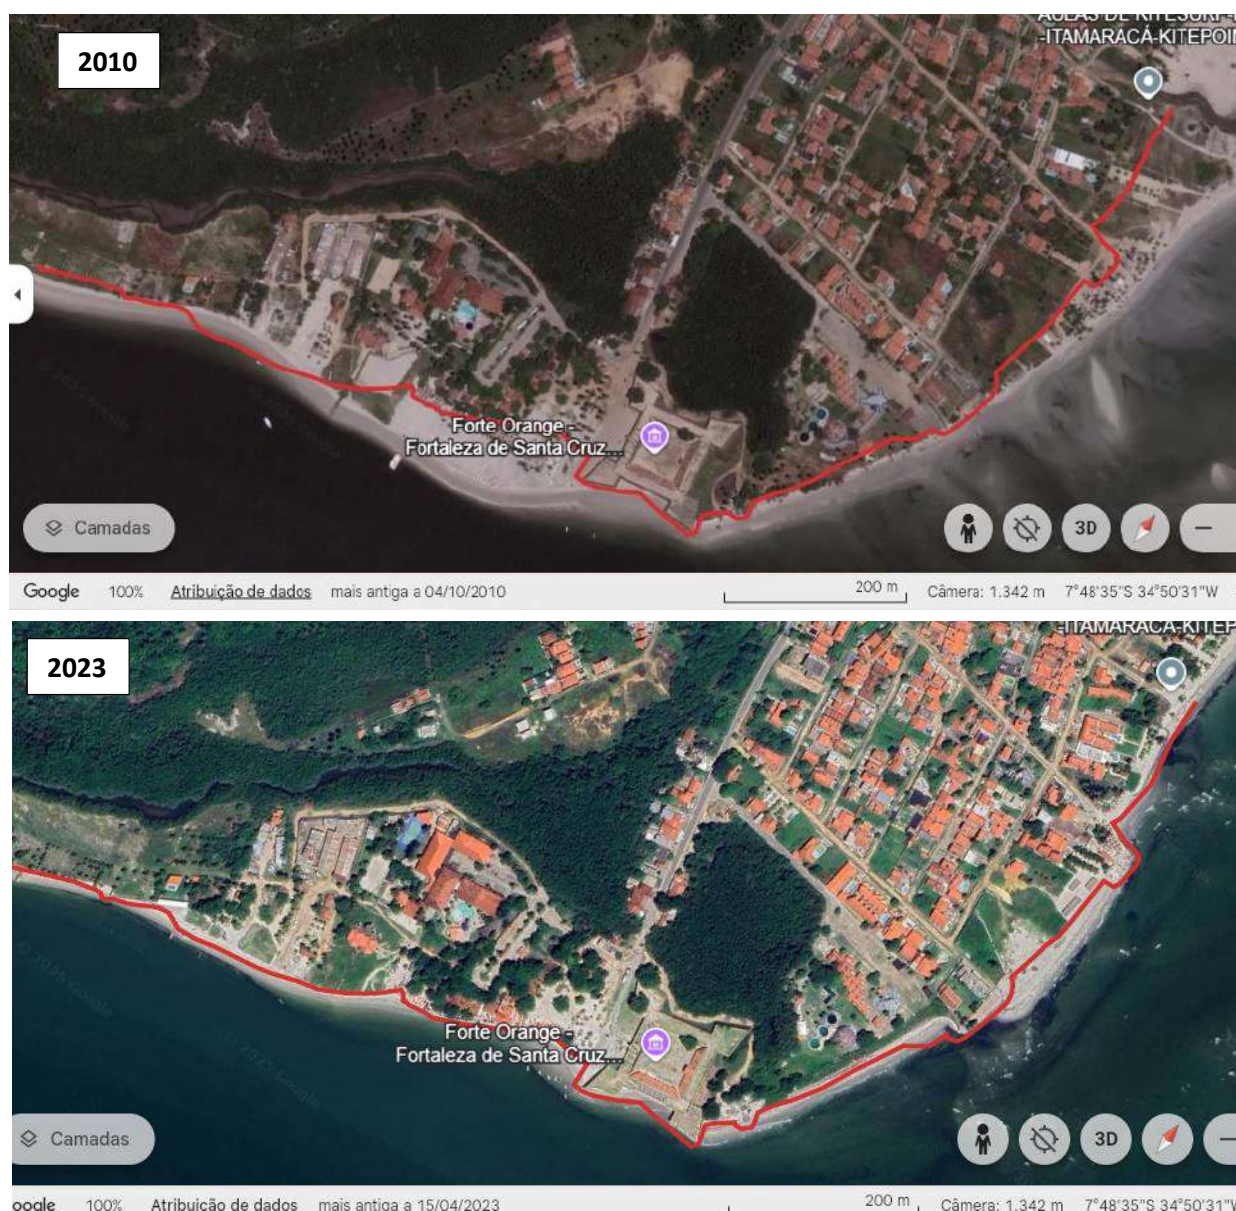
A região do Forte Orange, foi identificada uma regressão expressiva da linha de costa, com avanço do mar, totalizando aproximadamente 103 metros. Diante da magnitude desse recuo, realizou-se também a medição da faixa de praia localizada em frente ao conjunto de bares e restaurantes da área. Em 2010, essa faixa apresentava uma largura média de 38,5 metros, a qual atualmente encontra-se medindo em torno de 6 metros durante a maré baixa (Figura 20).

Figura 20: Trecho da Praia do Forte, na Ilha de Itamaracá, nos anos de 2010 e 2023, com tracejado vermelho, nos permite ver com maior exatidão o avanço do nível do mar.

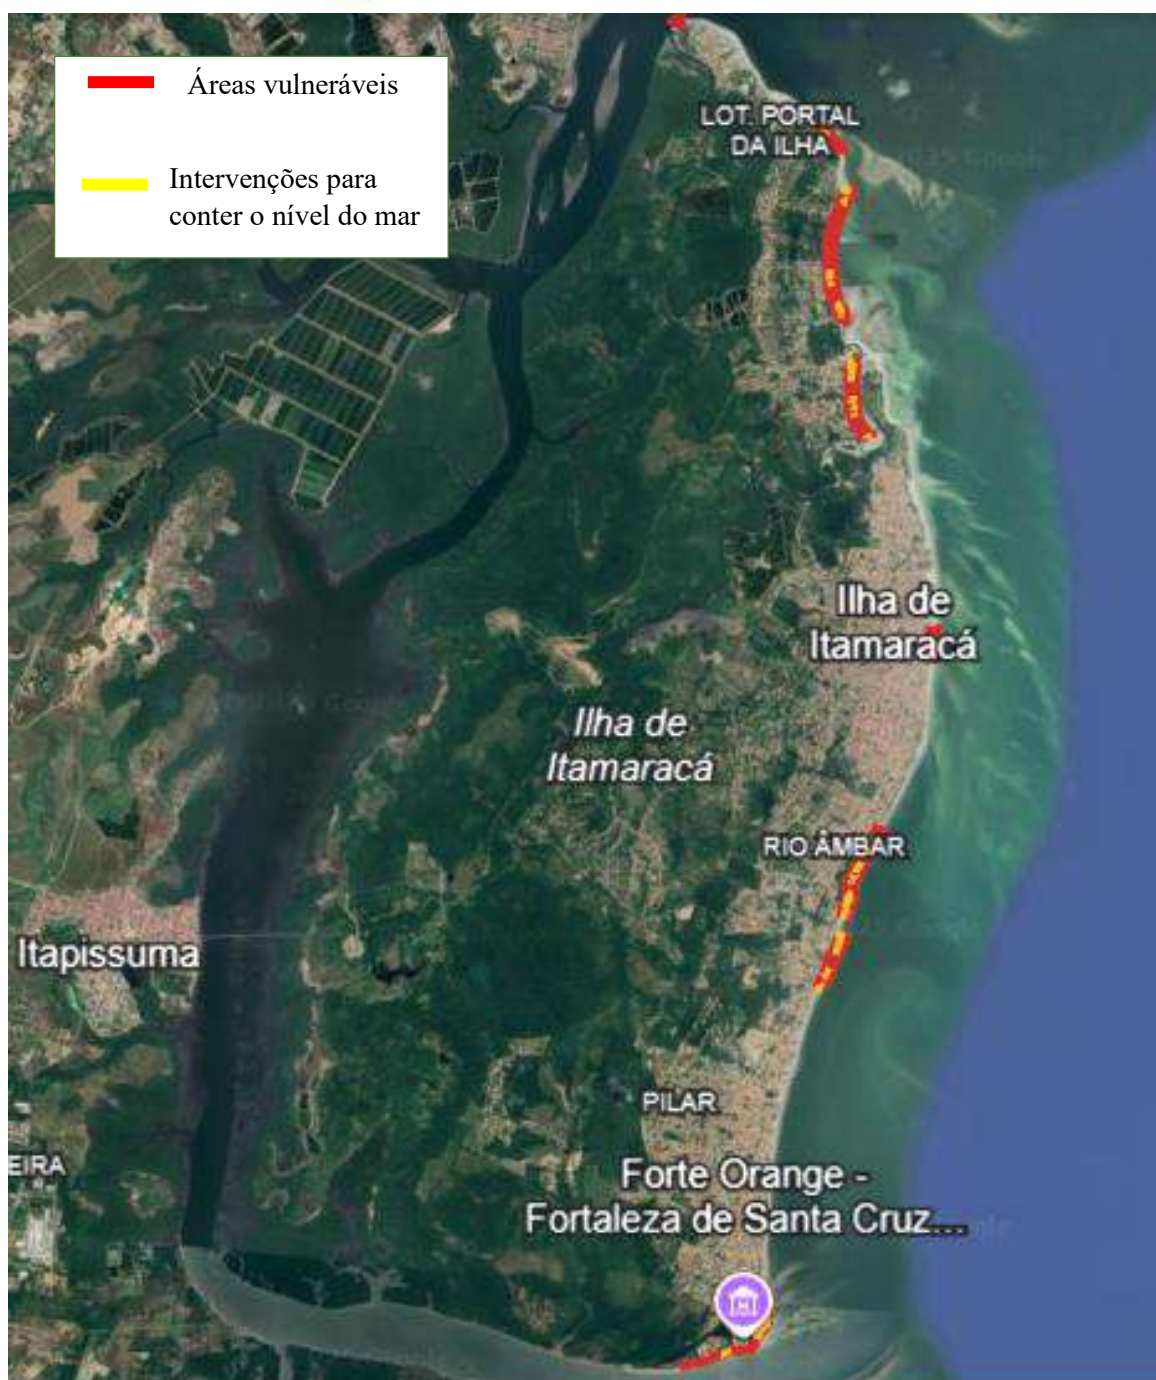
- 6,7 km de áreas vulneráveis ao avanço do mar (Figura 21),
- 221 residências em área de risco com o avanço do mar;
- 22 caiçaras destruídas;
- 16 bares comprometidos/destruídos;
- 1 avenida extinta (Enseada dos Golfinhos);
- 1 rua parcialmente comprometida (Sossego);
- 1 avenida parcialmente comprometida (Rio Âmbar);
- Mais de R\$ 2.147.474,00 investidos pela população em contenção.

Figura 21: representação da Ilha de Itamaracá, com suas áreas vulneráveis ao aumento do nível do mar e as intervenções, através de muros de arrimo/pedra.
