OF. SEINFRA Nº: 0252/2025

**Ref. CI Nº: 0386/2025/SEPLAN/PMII, que solicita Parecer da engenharia civil, sobre edificações construídas na Avenida Beira Mar, no bairro do Rio Ambar.**

**PARECER TÉCNICO – DOC. N° 66/2025 - SSCM / CODEC - jlaj**

**Assunto:** Levantamento p/ Estudo Analítico Evolutivo de Avanço do Mar na Orla das Praias, no espaçamento entre o **Bar do PERU** e o **Bar do MAGO**, **Avenida Beira Mar - BAIRRO NOVO** - Litoral Leste da Ilha de Itamaracá.

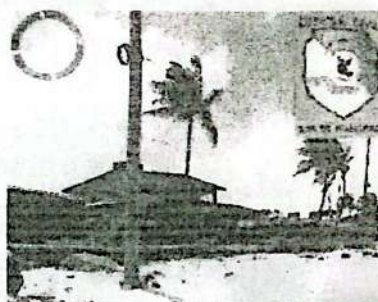
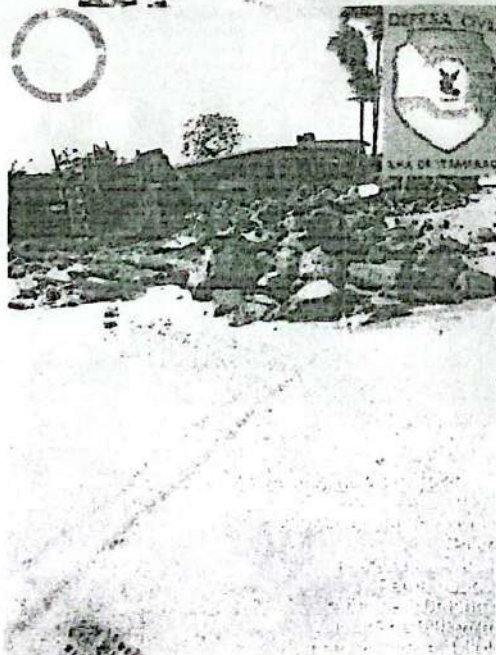
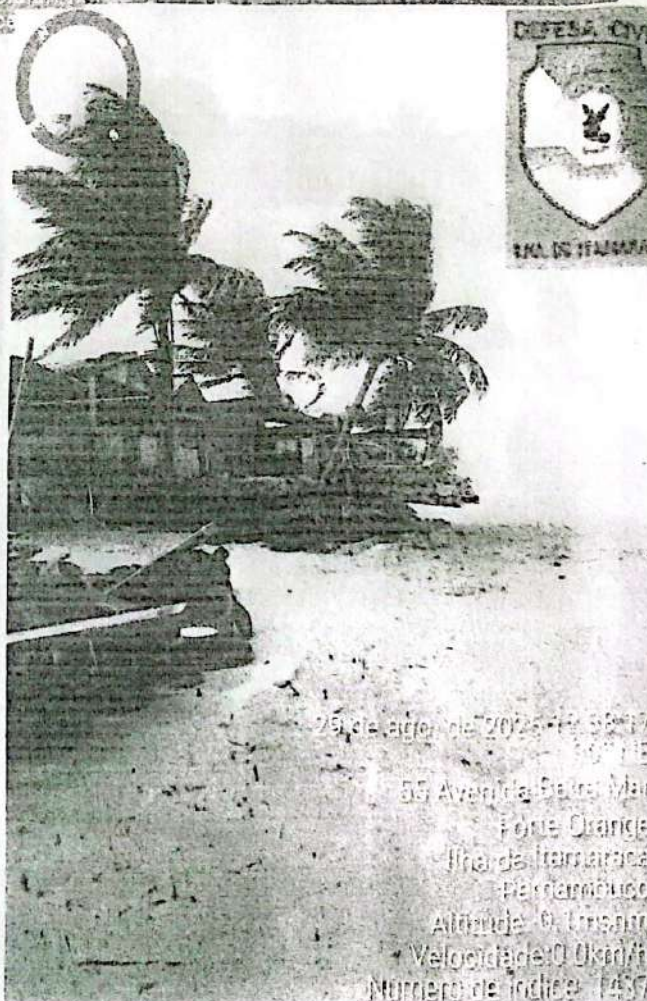
29 de ago. de 2025 12:26:35  
 50° NE  
 55 Avenida Beira Mar  
 Forte Orange  
 Ilha de Itamaracá  
 Pernambuco  
 Altitude 0,1 msnm  
 Velocidade 0,0 km/h  
 Número de índice 1437

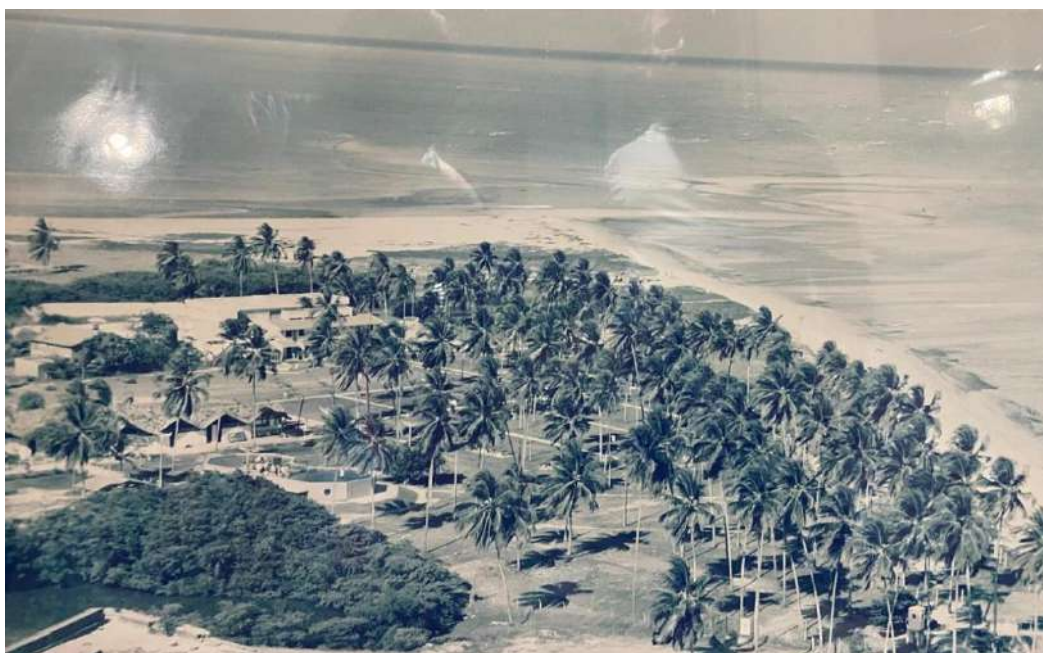
Imagem 2: Registro do Projeto Peixe-Boi no bairro do Forte, na década de 90 (arquivo pessoal)
